# KARTA REJESTRACYJNA OSUWISKA

2 2 - 6 2 - 0 1 1 - 0 3 6 5 9 8

1. Miejscowość: Babie Doły	2. Gmina: Gdynia gm. miejska	3. Powiat: Gdynia	4. Województwo: pomorskie
5. Mapa topograficzna: N-34-50-A-c-1	6. Arkusz SMGP 1:50 000: N-34-50-A Gdynia	7. Współrzędne geograficzne: 18 ° 32'58.0" E 54 ° 34'07.0" N	
8. Kraina geograficzna: Pobrzeże Kaszubskie		9. Jednostka tektoniczna: Obniżenie (niecka, synekliza) perybaltycka	10. Zlewnia: Przymorze od Kan. Ściekowego do Chylonki
11. Inne dane lokalizacyjne: Babie Doły(Gdynia):gm-Gdynia:pow-Gdynia

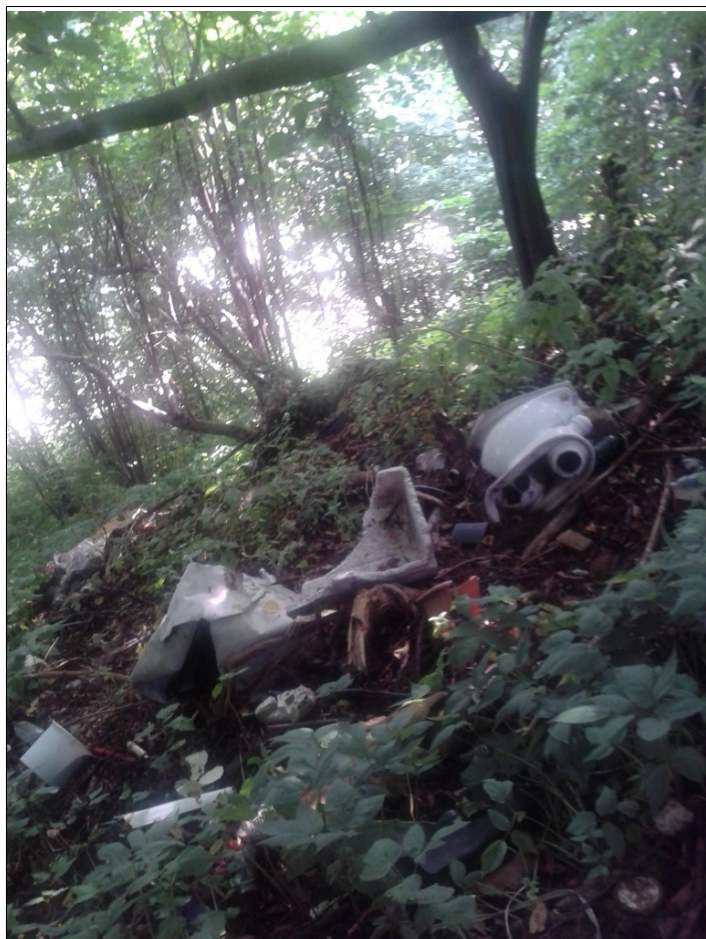
Wypełnina śmieciami północna część skarpy głównej osuwiska

Do aktywizacji ruchów masowych może przyczyniać się również człowiek poprzez tworzenie dzikich wysypisk śmieci na zboczach klifu. Zdewastowany antropogenicznie teren wymaga uporządkowania.

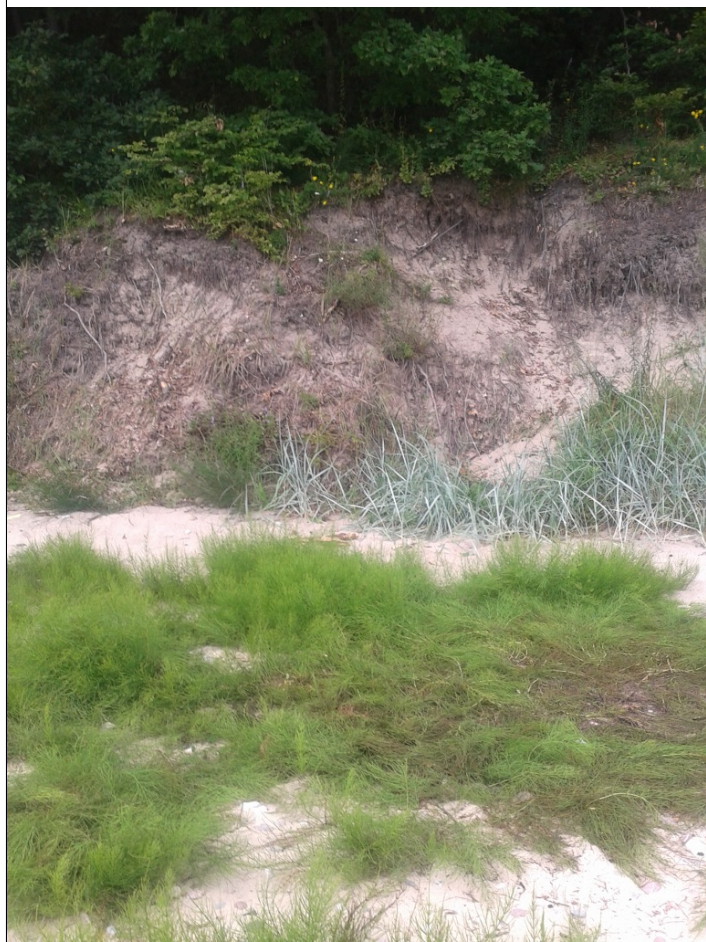
## Nisza wtórna w południowej części osuwiska

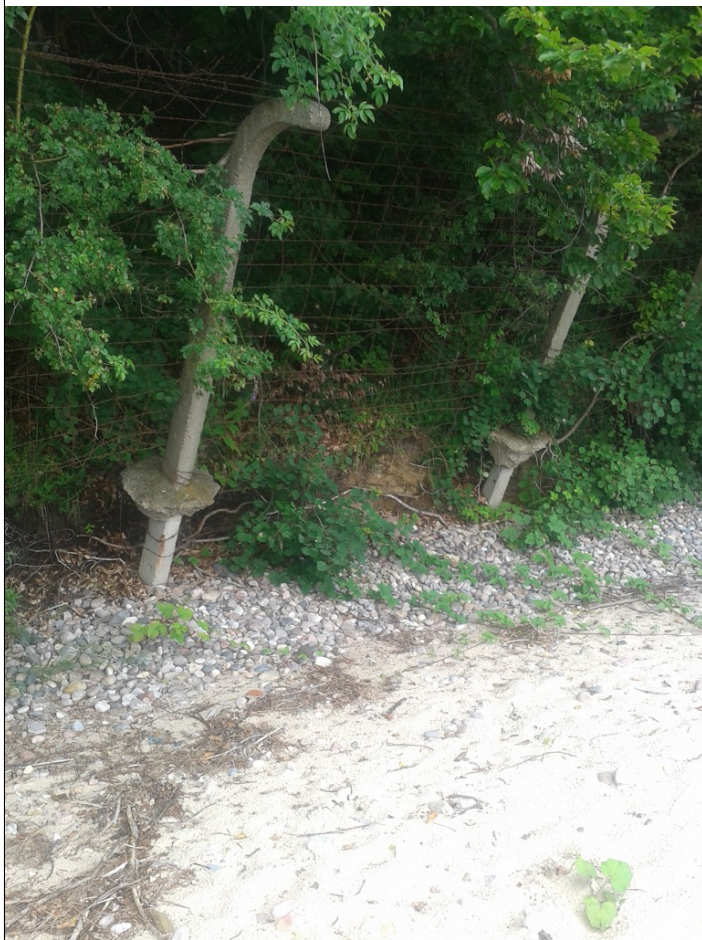
## Nisza abrazyjna w jezorze osuwiska i uszkodzone ogrodzenie terenu wojskowego

Największą rolę w aktywizacji osuwisk na tym obszarze odgrywa działalność naturalnych procesów geologicznych, przede wszystkim abrazji morskiej oraz spływu wód powierzchniowych. Istotnym czynnikiem zwiększającym abrazję jest niewielka szerokość plaży, która uniemożliwia zmniejszenie energii fal docierających do klifu.
