KARTA REJESTRACYJNA OSUWISKA

2 2 - 6 2 - 0 1 1 - 0 3 7 6 9 9

1. Miejscowość: Leszczynki	2. Gmina: Gdynia gm. miejska	3. Powiat: Gdynia	4. Województwo: pomorskie
5. Mapa topograficzna: N-34-49-B-d-4	6. Arkusz SMGP 1:50 000: N-34-49-B Rumia	7. Współrzędne geograficzne: 18 ° 29'18.4" E 54 ° 31'36.3" N	
8. Kraina geograficzna: Pojezierze Kaszubskie		9. Jednostka tektoniczna: Obniżenie (niecka, synekliza) perybaltycka	10. Zlewnia: Chylonka
11. Inne dane lokalizacyjne:

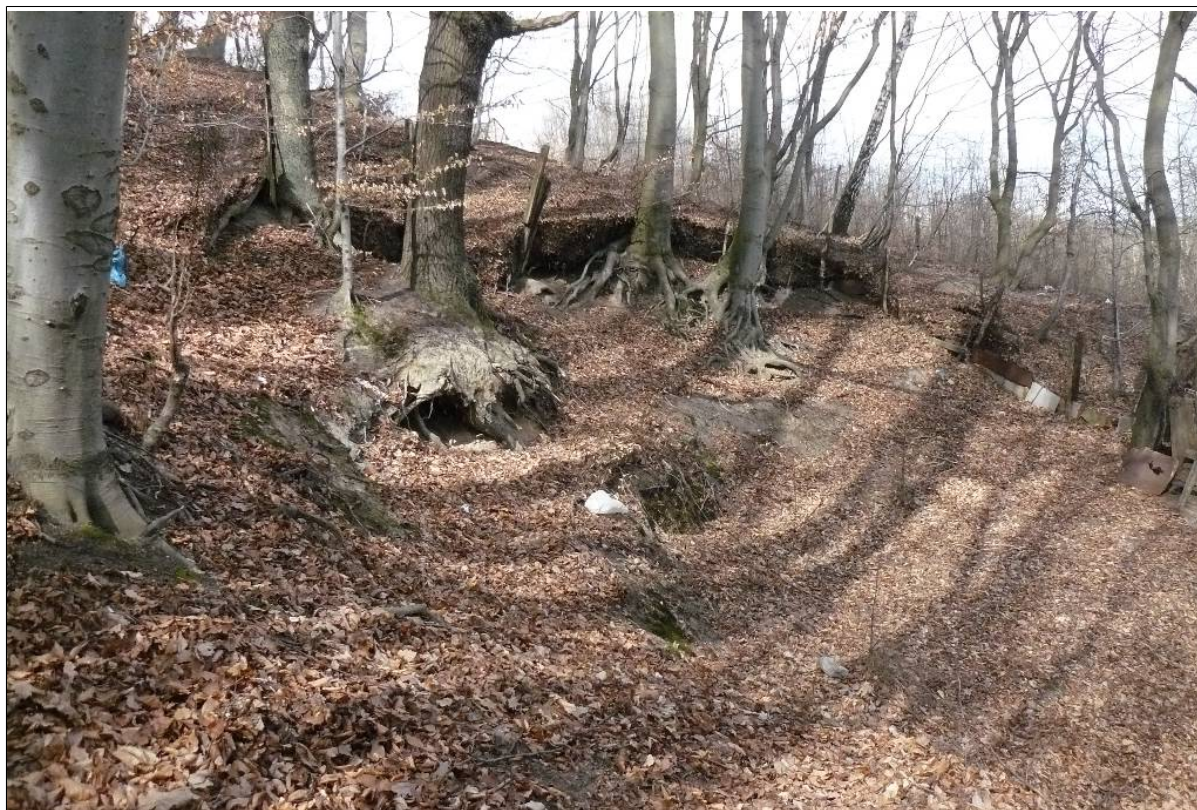
1. Sytuacja geomorfologiczna: stok dolny	2. Układ geologiczny: asekwentne	
3. Rodzaj materiału: osuwisko gruntowe (ziemne)	4. Rodzaj ruchu: zsuw	5. Stopień aktywności: aktywne okresowo, nieaktywne
6. Krótki opis słowny: Osuwisko położone w pobliżu ulicy Dembińskiego. Niemal całe jest nieaktywne, jedynie południowo-zachodnia część wykazuje okresową aktywność. W części okresowo aktywnej znajduje się niewielka nisza wtórna o wysokości poniżej 1 metra.

9. Wysokość skarpy głównej: 2 m	10. Nachylenie skarpy głównej: 30 °	11. Szczeliny powyżej skarpy głównej: Nie stwierdzono	12. Skarpy wtórne: Jedna skarpa wtórna o wysokości 1m
------------------------------------	--	--	--

Okresowo aktywna część osuwiska

tak	Opis: Murek oporowy przy czole koluwium
-----	---

Osuwisko możliwe do zabezpieczenia.
